<b>A preencher pelo Laboratório da Paisagem de Guimarães</b>
<b>NIGAU_PC: 003.25</b>
NIPG:
Data: 05/08/2025
<b>Requerente</b>
Nome: Proteção Civil Guimarães
Morada:
Código Postal:
NIF:
Telf./Telm.
Email:
<b>Descrição:</b> Análise de arvoredo presente na Estrada Regional 206, junto à fábrica da Amtrol-Alfa Metalomecânica, S.A., no âmbito da determinação de perigo iminente de queda para a via pública.

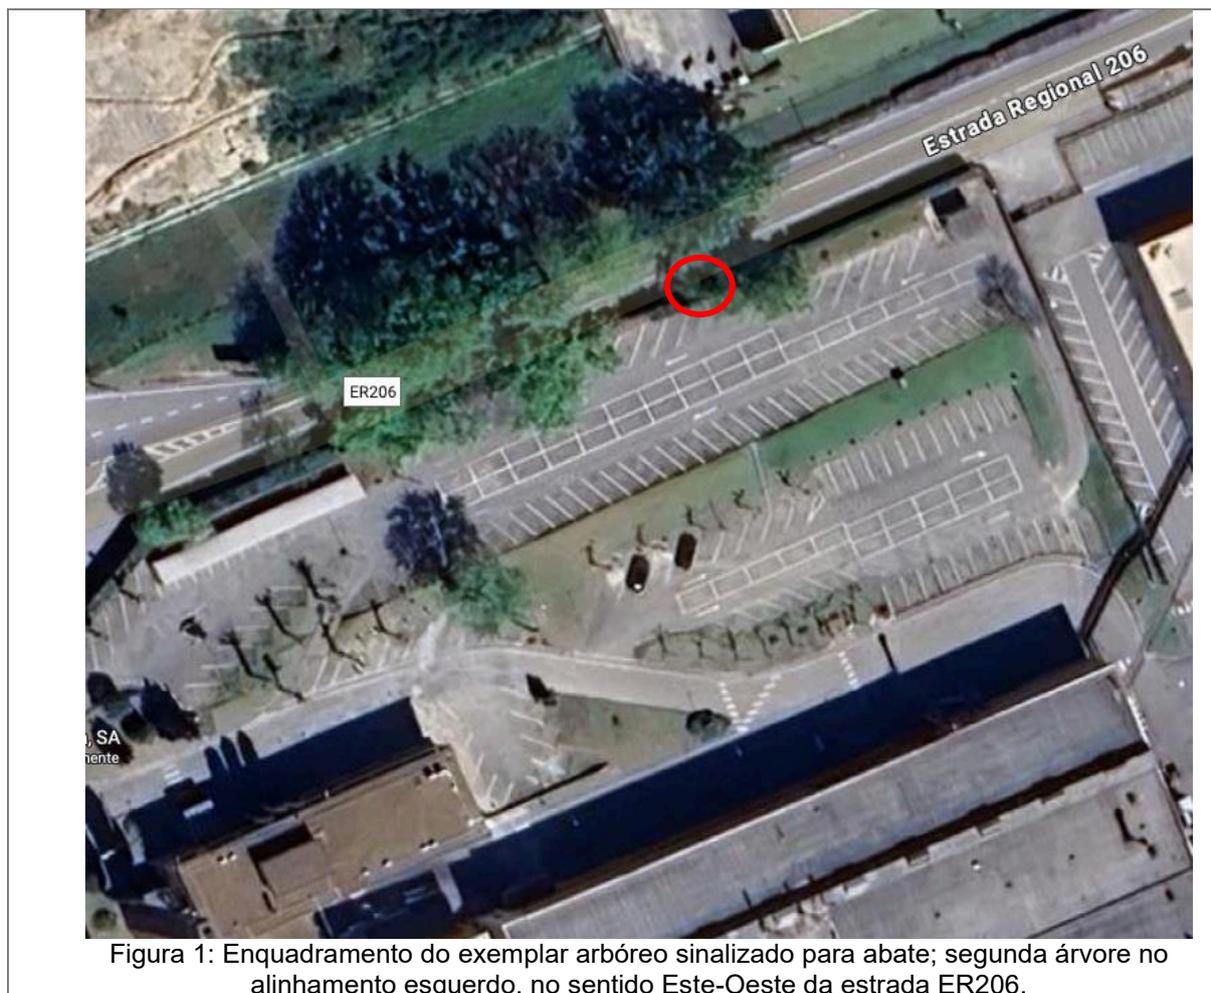
<b>Informação</b>
Durante a visita ao local, com o objetivo de avaliar a estrutura de um exemplar da espécie <i>Quercus robur</i> , inserido num duplo alinhamento de árvores da mesma espécie, foi identificado um indivíduo em estado estrutural degradado (Fig. 1) e com sinais evidentes de acentuada perda de vitalidade (Fig. 2). A presença de <i>dieback</i> no topo da copa (Fig. 2), potencial indicador de problemas radiculares, associada à existência de diversas cavidades ao longo do tronco (Fig. 3), evidencia tratar-se de uma árvore com elevado risco de queda, pelo que se recomenda o seu abate. Tendo em conta os numerosos espaços vazios resultantes de abates anteriores, bem como o que agora se prevê realizar, recomenda-se o reforço significativo da arborização no local, de modo a prevenir a degradação progressiva deste importante conjunto arbóreo. Sugere-se igualmente a implementação de medidas que impeçam a paragem ou permanência de veículos nas proximidades das árvores existentes e das futuras plantações, uma vez que a área destinada ao arvoredo é atualmente utilizada como estacionamento improvisado. Estas ações visam proteger os exemplares presentes, prevenir danos e assegurar a conservação saudável e sustentável deste alinhamento arbóreo. Recomenda-se ainda que seja mantida a mesma espécie, de forma a preservar a identidade e a coerência visual original deste alinhamento. Como o elemento arbóreo se encontra num local bastante frequentado, aconselha-se a comunicação do seu abate à população em geral.

Figura 1: Enquadramento do exemplar arbóreo sinalizado para abate; segunda árvore no alinhamento esquerdo, no sentido Este-Oeste da estrada ER206.

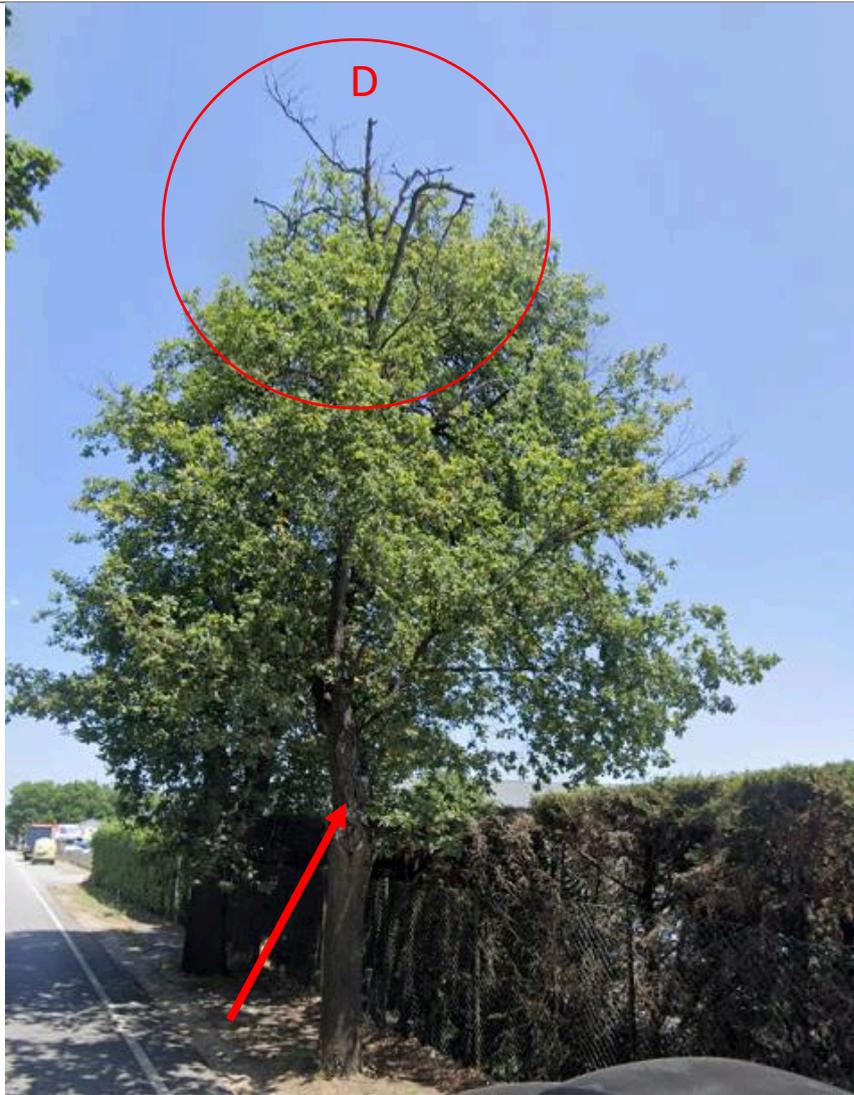
Figura 2: Enquadramento do exemplar arbóreo analisado; D- *Dieback* no topo da copa

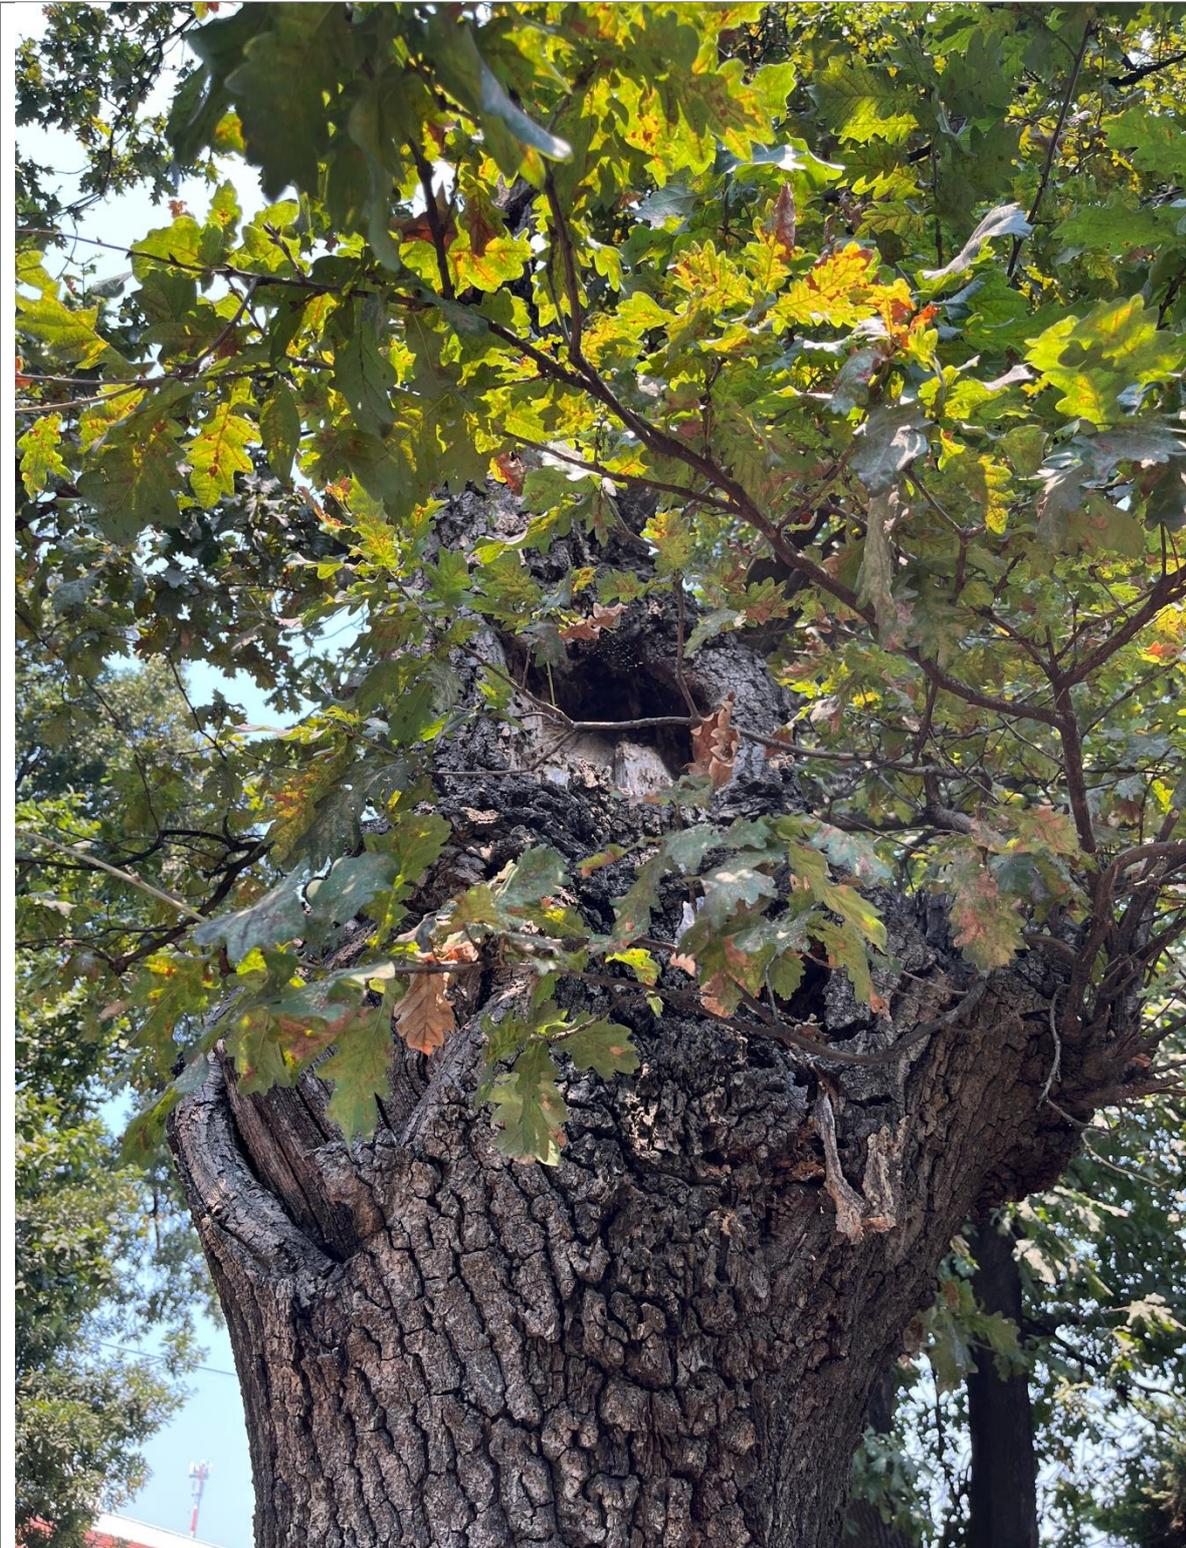
Figura 3: Cavidades presentes em zona chave da segurança estrutural do exemplar
