Ficha de Avaliação de Campo

| 1. Detalhes da Avaliação | | | |
|---|---|---|---|
| NIGAU.FAC: 0058.26 | Observações: | | |

| 2. Descrição da Árvore | | | | | | | | | | | | |
|---|---|---|---|---|---|---|---|---|---|---|---|---|
| Nº da árvore (se aplicável) | | Localização: Urb. da Feijoeira | | | | | | | | | | |
| Espécie | Populus alba | Classe de idade* | J | JA | A | M | V | Tamanho | S | M | L | XL |

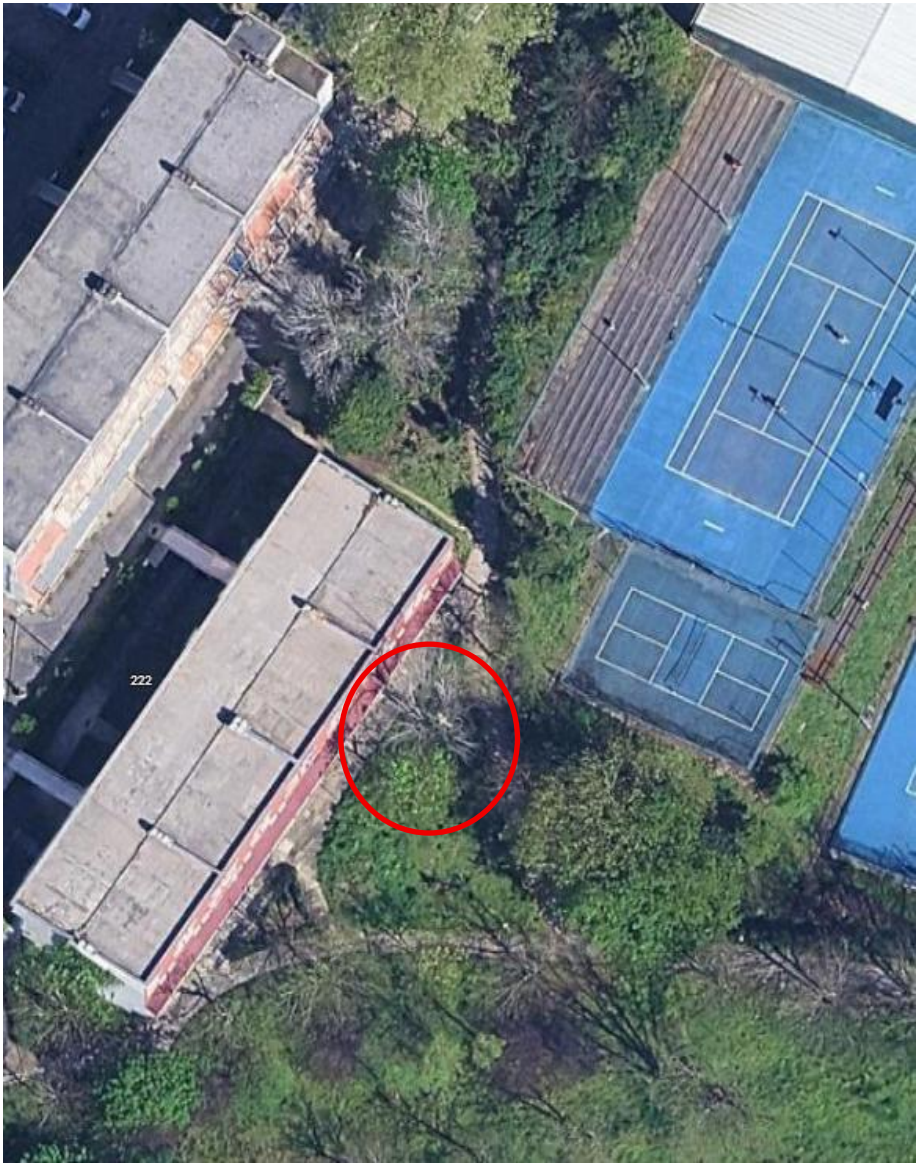
| 4. Recomendação | | |
|---|---|---|
| <ul style="list-style-type: none"> <li>Abate</li> </ul> | 1 | <p>Figura 1: Enquadramento do exemplar arbóreo em análise</p> |

Face ao exposto, concluiu-se de forma perentória que o abate se afigura como a melhor e mais segura decisão a tomar, sendo a única medida capaz de mitigar a falha estrutural que inevitavelmente ocorrerá a curto/médio prazo e de salvaguardar inteiramente a segurança pública.

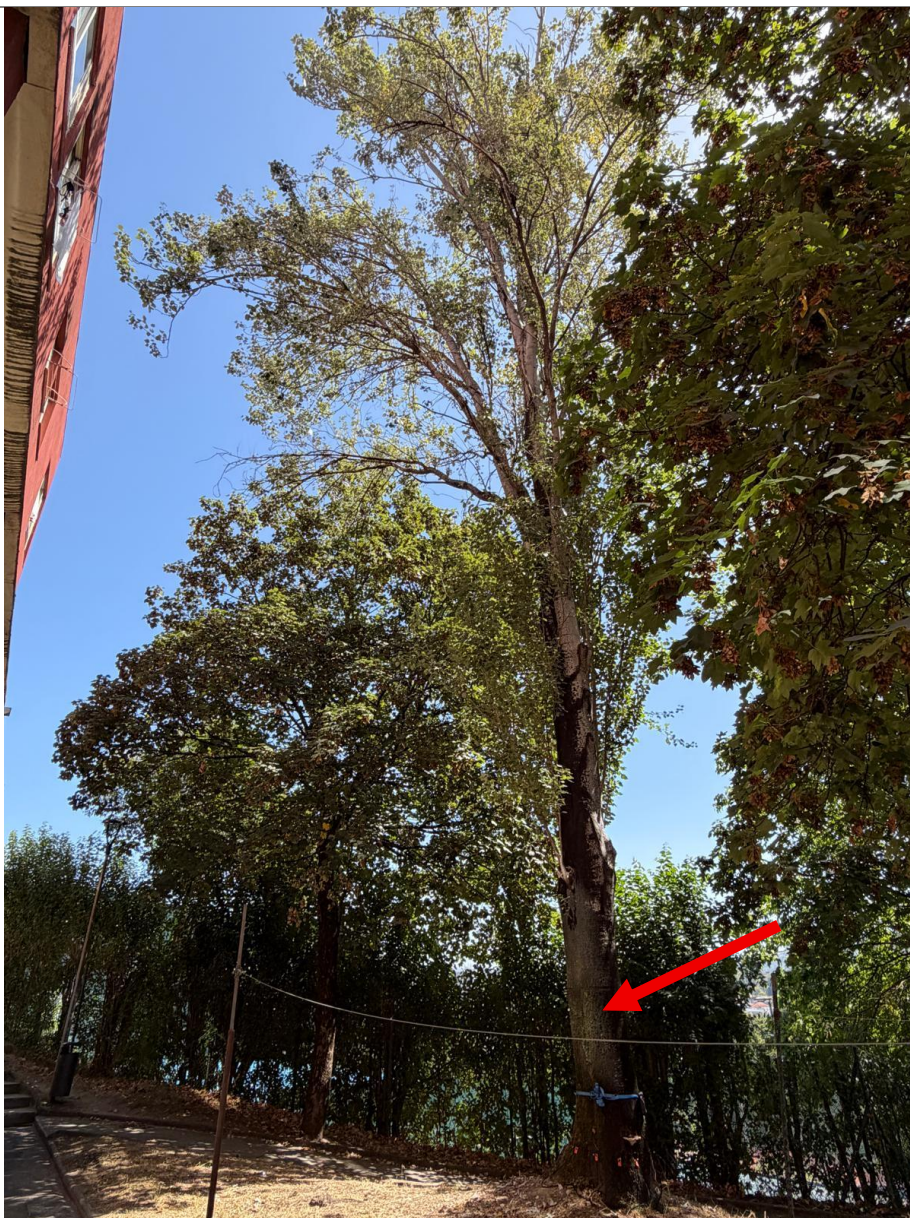
| 3. Descrição de indicadores de falha | | | | |
|---|---|---|---|---|
| 11 | Ramos com excesso de peso, em declínio ou em cauda de leão | ✓ | Falha do ramo devido a um excesso de massa ou carga excessiva à ponta do ramo | Sinais de falta de vitalidade. Apresenta Dieback |

Figura 2: Enquadramento do exemplar arbóreo em análise; Falta de vitalidade e “Dieback” bem evidente na copa do exemplar analisado (seta vermelha)

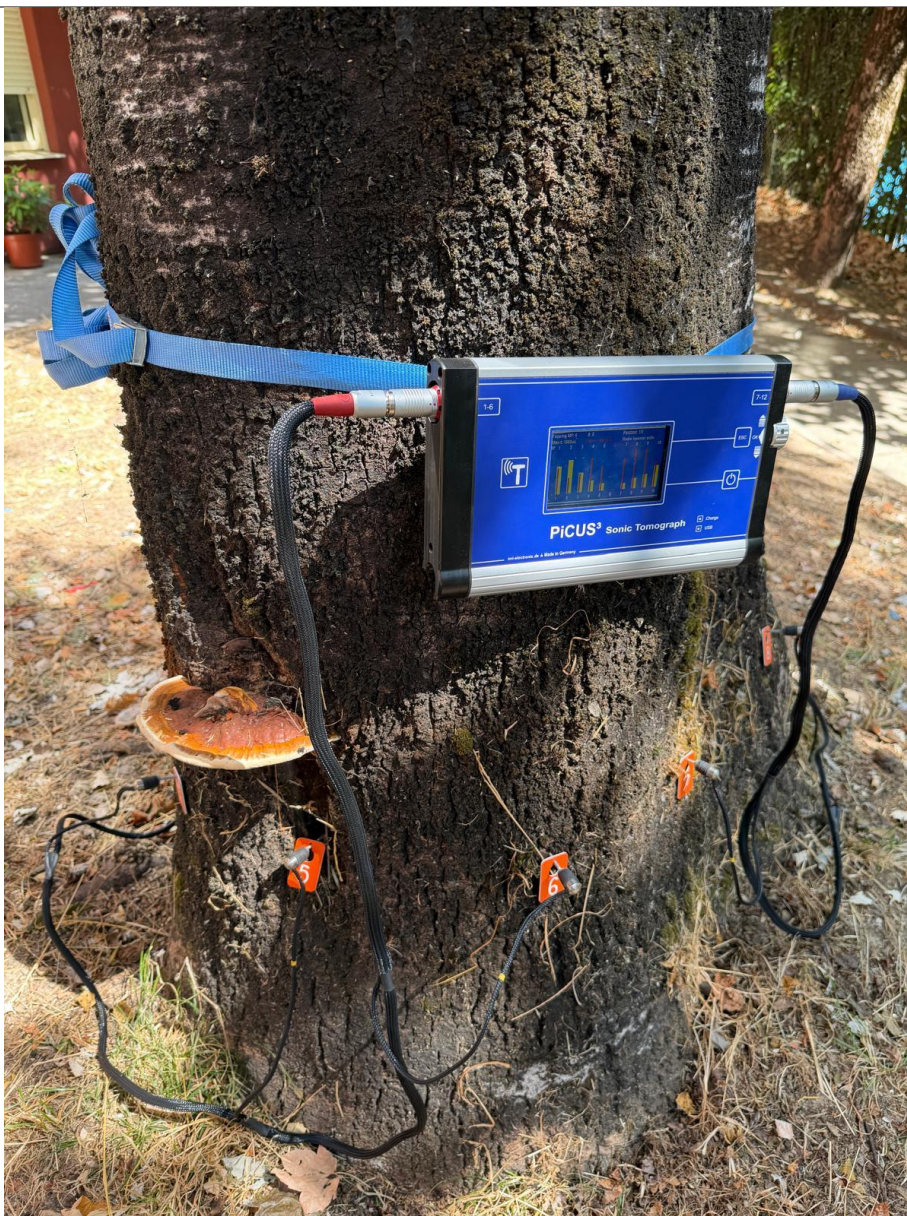
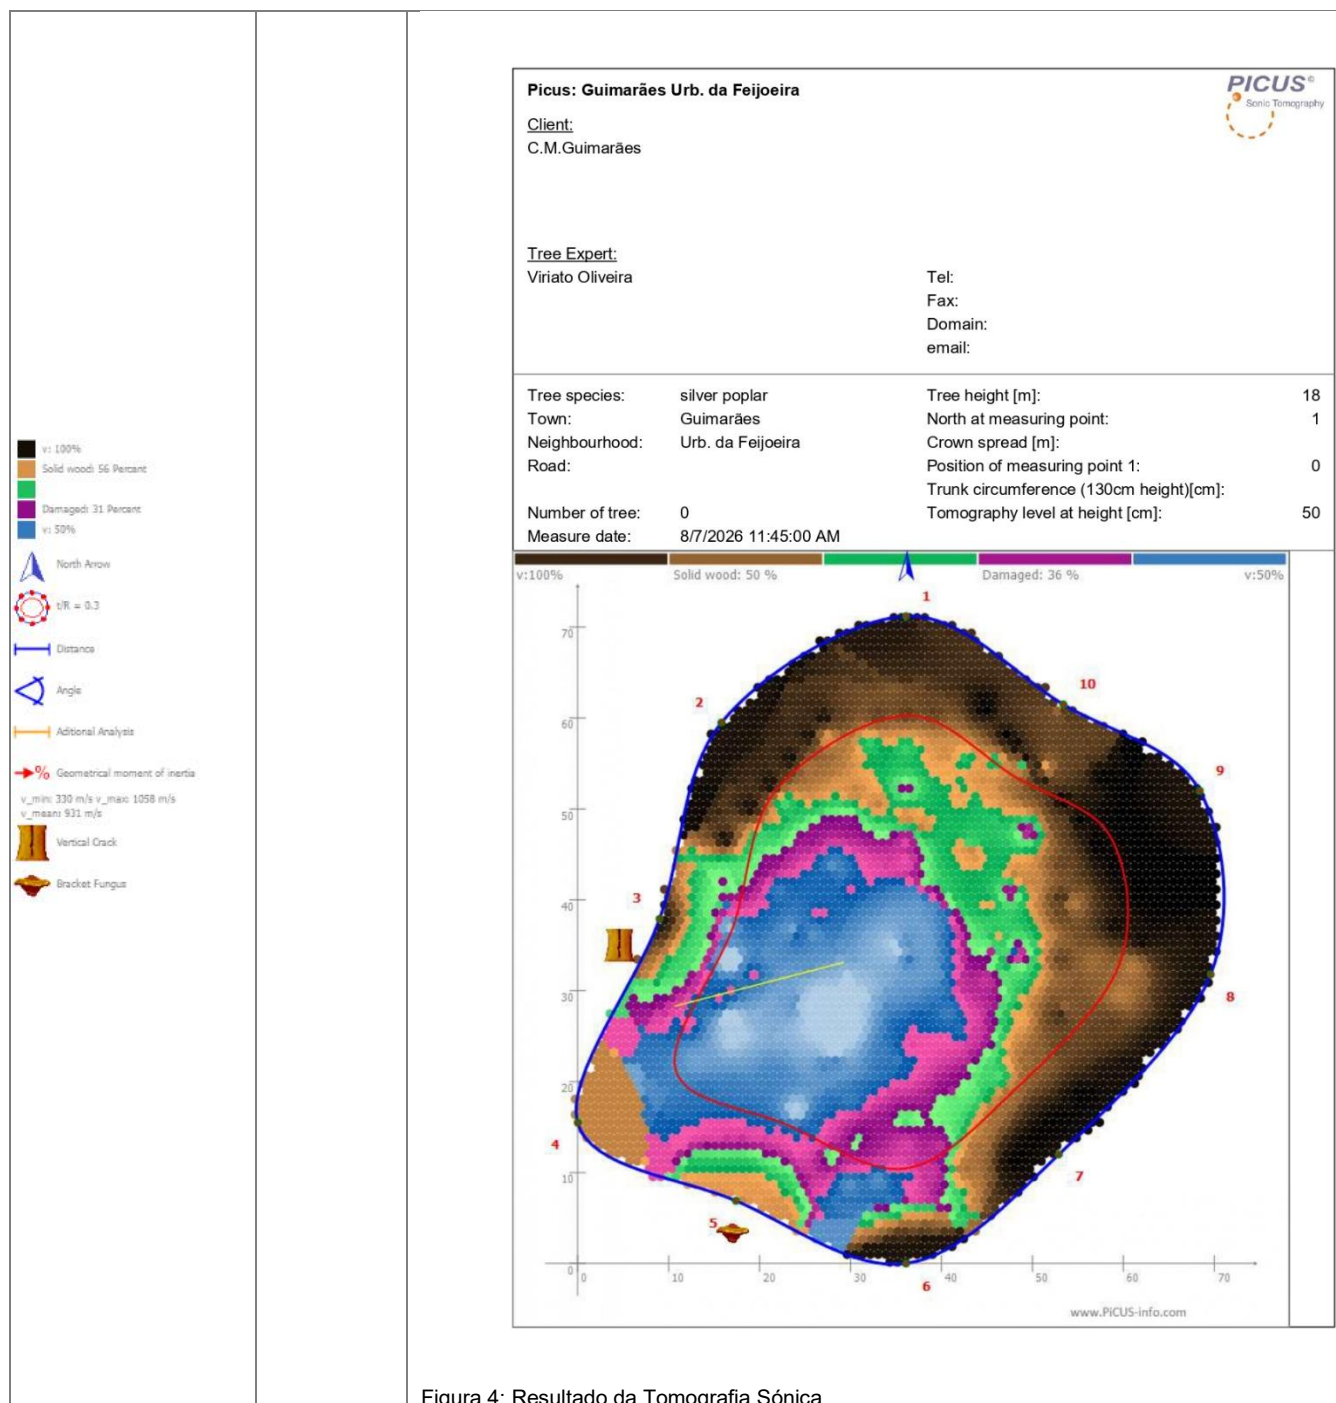
| 3. Descrição de indicadores de falha | | | | |
|---|---|---|---|---|
| 5 | Degradação de tronco/ramos (fungos) | ✓ | Fratura de caule/ramo e consequente colapso de elementos da copa (considerar tipo de decomposição) | |

Figura 3: Corpo frutífero de fungo patogénico (*Ganoderma resinaceum*); plano de análise do tomógrafo sónico
