Ficha de Avaliação de Campo

| 2. Descrição da Árvore | | | | | | | | | | | | |
|---|---|---|---|---|---|---|---|---|---|---|---|---|
| Nº da árvore (se aplicável) | | Localização: Av. Conde Margaride | | | | | | | | | | |
| Espécie | <i>Arbutus unedo</i> | Classe de idade* | J | JA | A | M | V | Tamanho | S | M | L | XL |

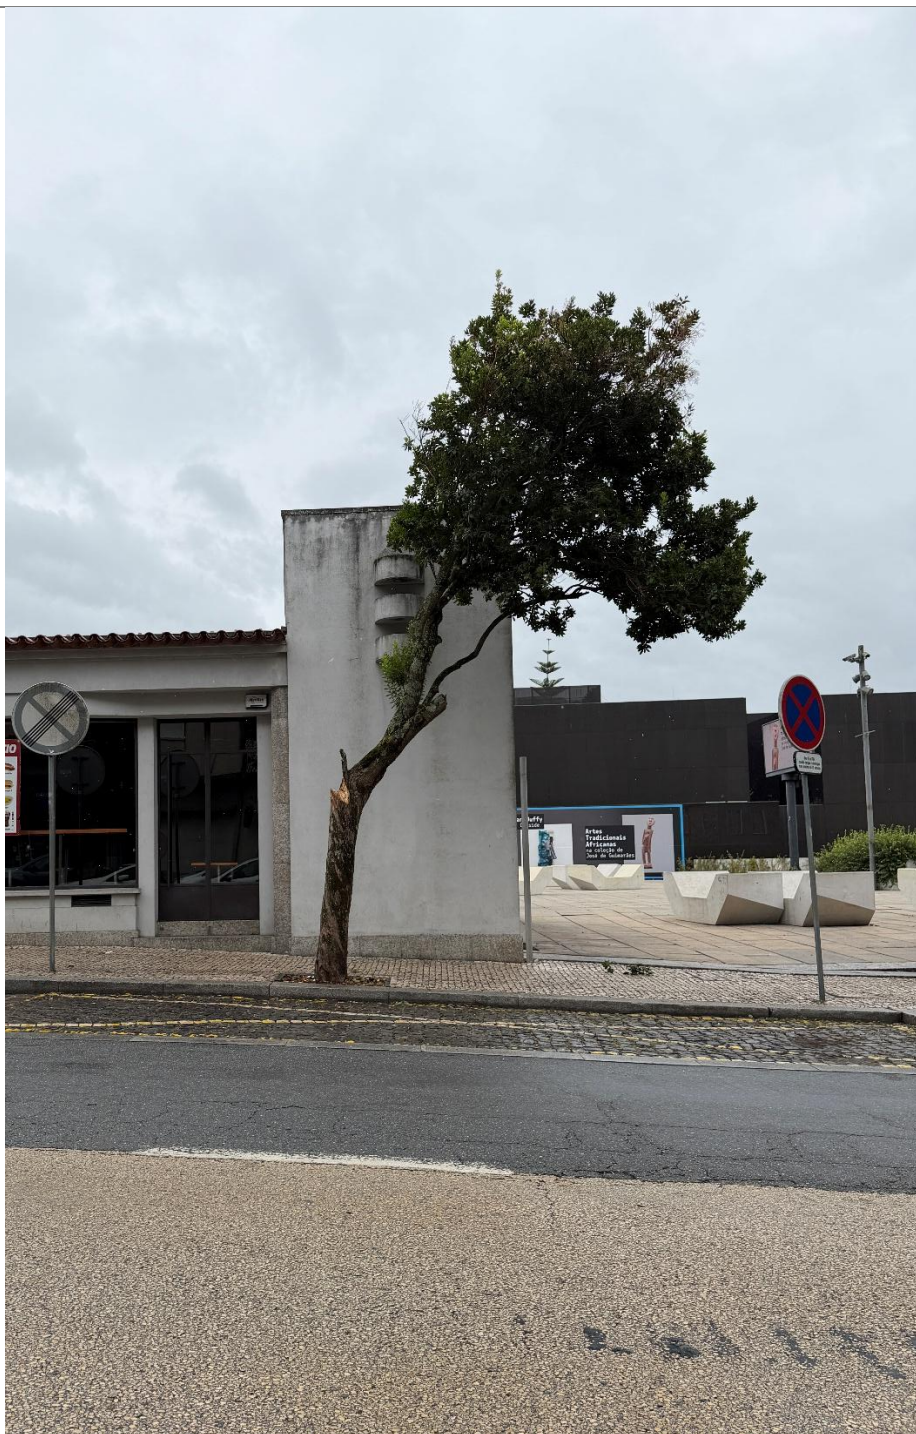
| 3. Descrição de indicadores de falha | | | | |
|---|---|---|---|---|
| 20 | Outro/Nenhum (especificar) | ✓ | Nenhum/Outro | Dano extenso na copa, causado por embate de camião |

Figura 2: Estado atual do exemplar, após embate e rutura de cerca de 60% da copa

Face à elevada vulnerabilidade do arruamento, caracterizado pela circulação e presença constante de alvos humanos e materiais, torna-se absolutamente imperativo proceder ao imediato abate e à subsequente substituição da árvore. Esta intervenção de carácter excecional fundamenta-se na existência de um risco sério, iminente e inaceitável para a segurança pública, encontrando pleno e rigoroso enquadramento legal no artigo vigésimo terceiro da Lei 59/2021, que estabelece o regime jurídico de gestão do arvoredo urbano, estipulando a remoção de exemplares que constituam comprovadamente uma ameaça. Esta diretriz atua em estrita articulação com o artigo 18º do Regulamento Municipal de Gestão de Arvoredo Urbano do Concelho de Guimarães, diploma que legitima o abate perante o perigo iminente de queda e o risco para a via pública.

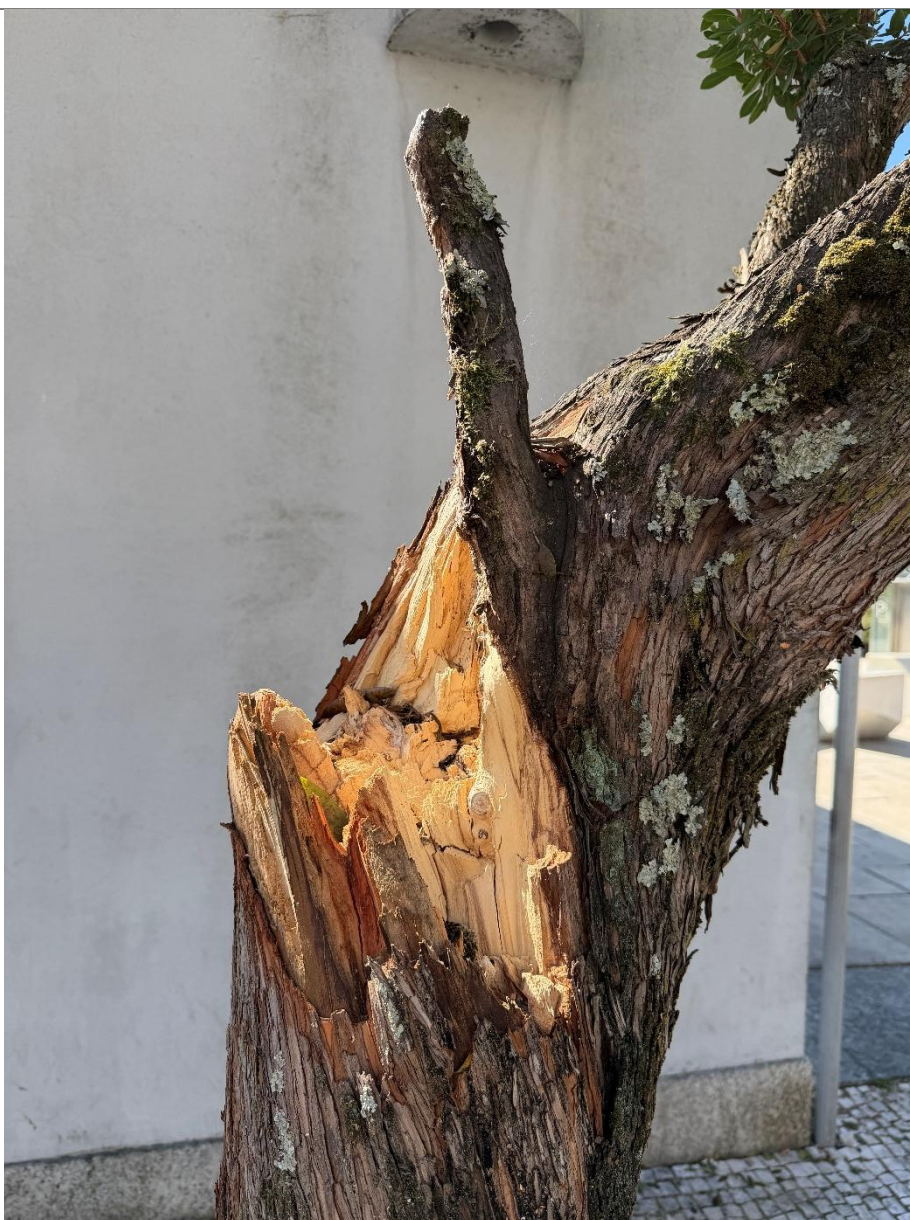
Figura 3: Dano efetivo do lenho, que compromete o suporte da restante copa

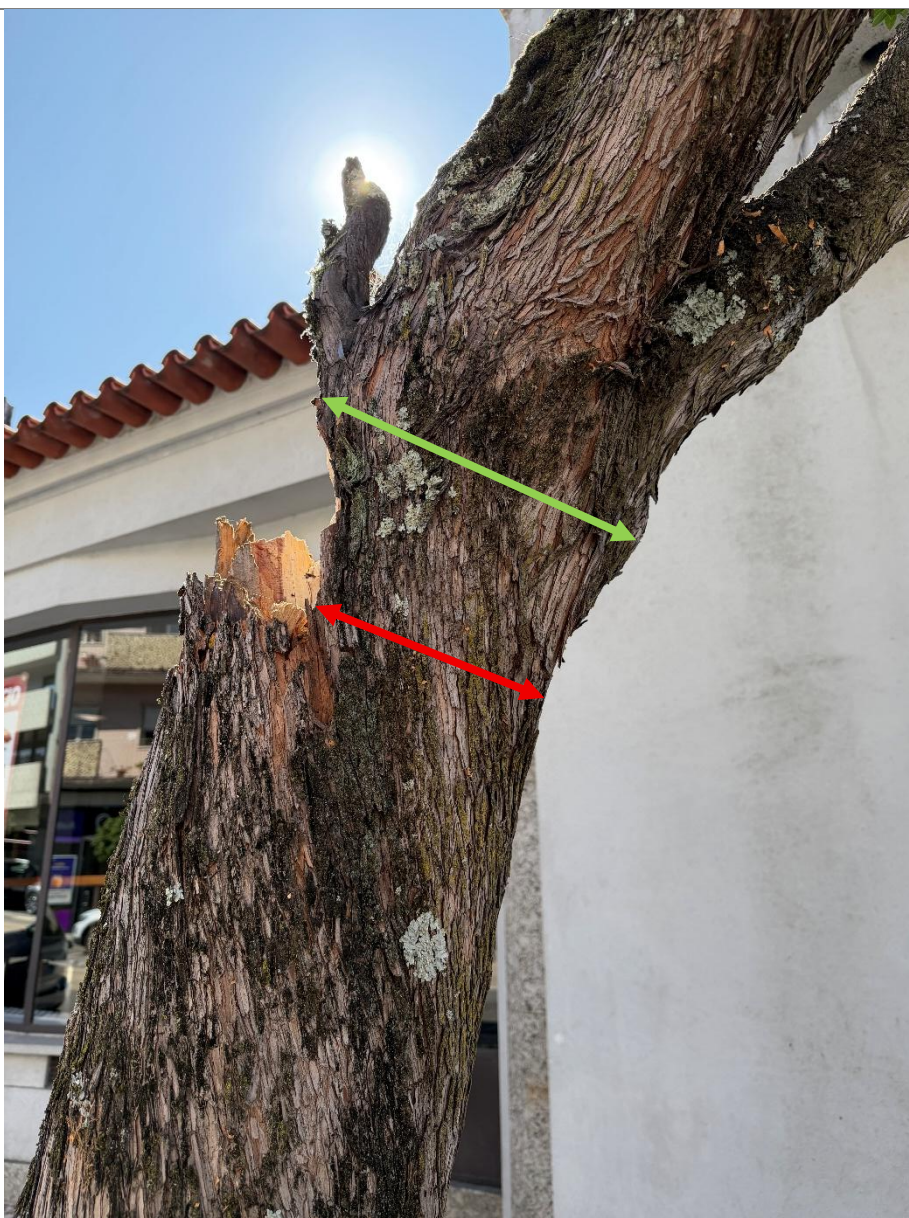
Figura 4: Vermelho – Espessura da madeira de suporte de carga da copa disponível;  
Verde – Espessura da madeira de suporte de carga necessária para manter a copa estável
