Ficha de Avaliação de Campo

| 2. Descrição da Árvore | | | | | | | | | | | | |
|---|---|---|---|---|---|---|---|---|---|---|---|---|
| Nº da árvore (se aplicável) | | Localização: Av. Conde Margaride | | | | | | | | | | |
| Espécie | <i>Arbutus unedo</i> | Classe de idade* | J | JA | A | M | V | Tamanho | S | M | L | XL |

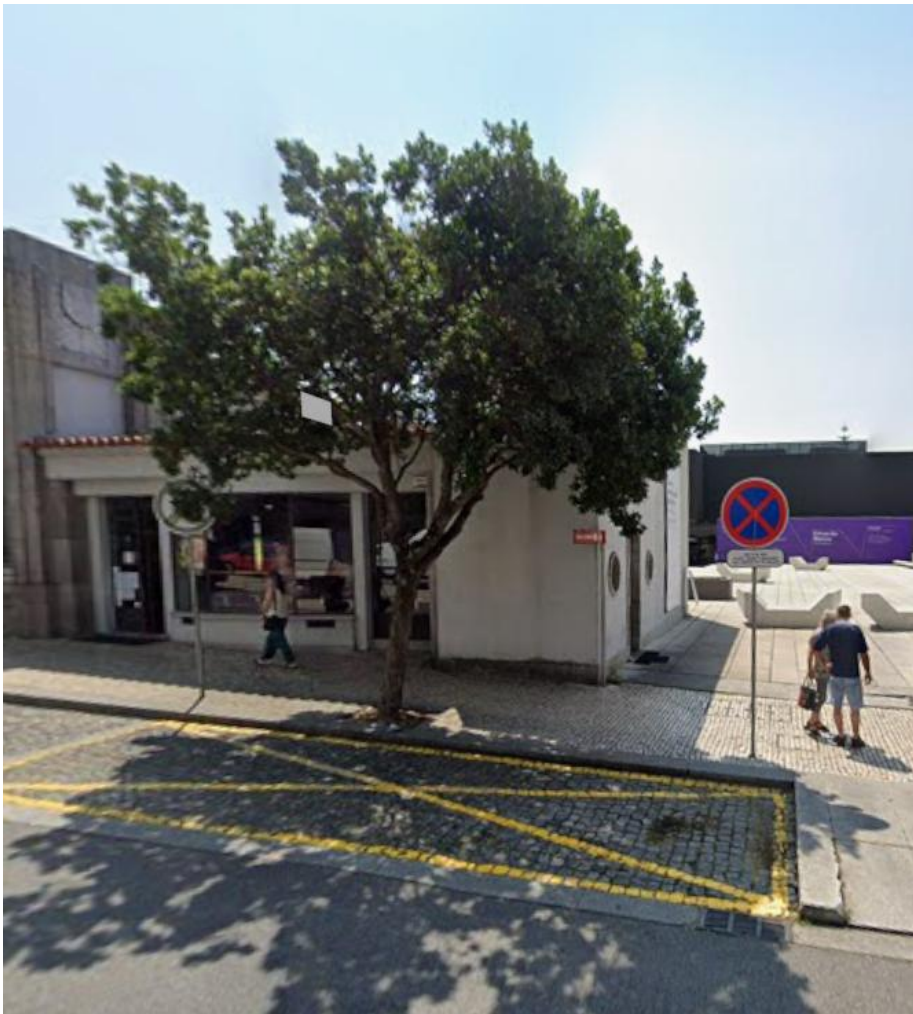
| 3. Descrição de indicadores de falha | | | | |
|---|---|---|---|---|
| 20 | Outro/Nenhum (especificar) | ✓ | Nenhum/Outro | Dano extenso na copa, causado por embate de camião |

| 4. Recomendação | | |
|---|---|---|
| <ul style="list-style-type: none"> <li>Abate e substituição</li> <li>Imputar valor compensatório</li> </ul> | 1 | <p>Figura 1: Enquadramento e localização do exemplar arbóreo intacto, no ano de 2023, objeto deste relatório; fonte: Google maps</p> |

Atendendo a que a condenação deste espécime decorre exclusivamente de um evento danoso exterior e provocado, totalmente alheio à biologia intrínseca da árvore, impõe-se a aplicação de uma medida monetária compensatória, destinada a ressarcir o erário e a comunidade pela inestimável perda patrimonial. Para a determinação exata e criteriosa deste montante indemnizatório, recorreu-se à aplicação do sistema "Helliwell", uma metodologia de excelência internacionalmente reconhecida e validada para o cálculo do valor paisagístico, ambiental, social e cultural do património arbóreo perdido (Fig. 5). A utilização desta métrica cumpre escrupulosamente a exigência normativa consagrada no artigo 17º da supracitada legislação nacional e no artigo 27º do Regulamento Municipal aplicável ao território vimeirense. O cálculo ponderou de forma minuciosa o bem-estar proporcionado pelo exemplar até à data do incidente, o extenso lapso temporal exigido para que uma nova árvore da mesma espécie atinja a maturidade necessária para prestar benefícios equivalentes e, acima de tudo, a perda abrupta dos serviços ecossistémicos vitais prestados por este espécime adulto no ecossistema local.
